AALTO YLIOPISTO

Arkkitehtuurin tutkinto-ohjelma

Niemenkylän kartanon rakennuskannasta

Kandidaatintyö

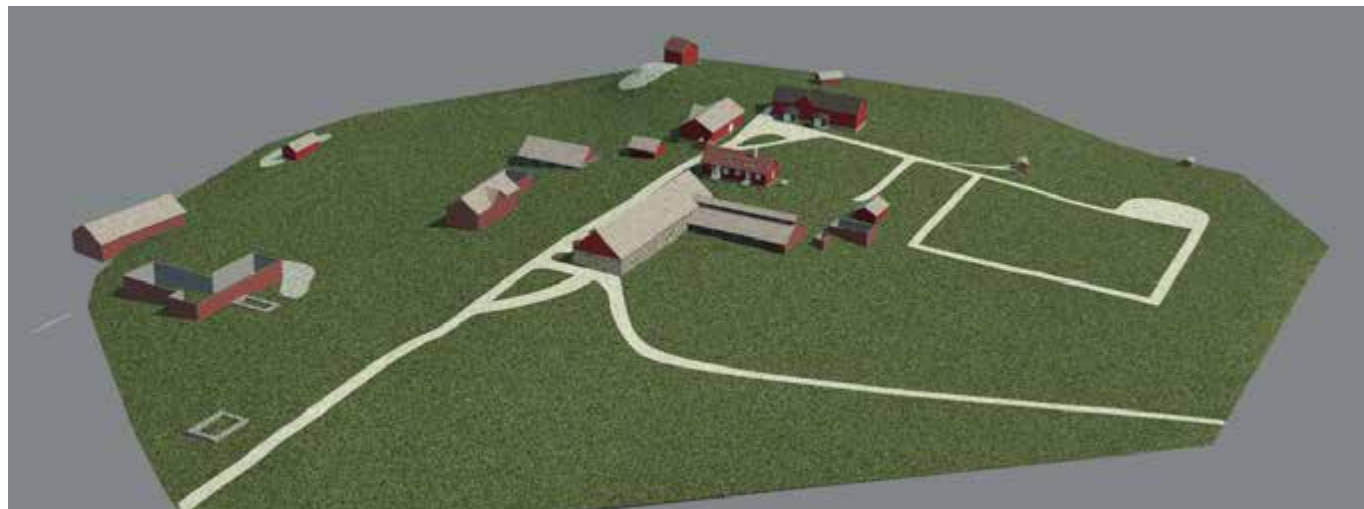
3D mallinnus tilasta n. v. 1917.

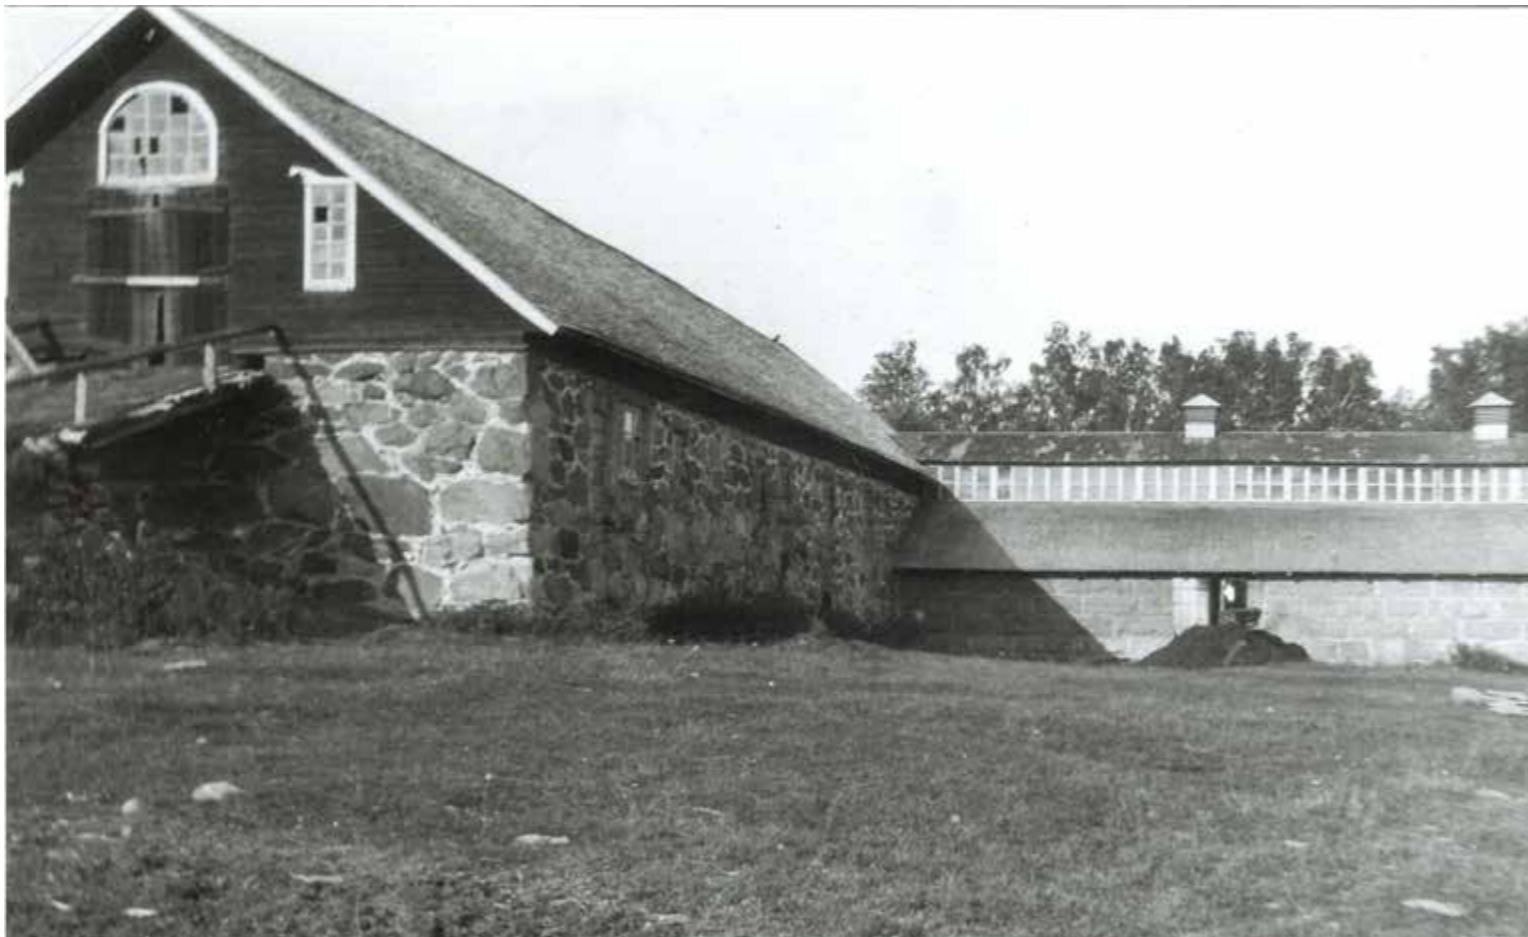
Vanha navetta etelästä, 1923

Niemenkylän kartanon suurin ja rakennuskustannuksiltaan kallein rakennus on ollut sen suuri kolmikerroksinen kivinen lantakellarinavetta. Sen eteläpäädyistä nousi ramppi heinävintille, joiden luukuista heinä tiputettiin alas lehmille. Lehmät tuotiin sisään itäisivulla sijainneen rampin kautta. Lehmien alapuolella sijaitsi lantakellari, jonne vastaavasti lannat luotiin. Tämä edistysellinen kivinavetta on aineistoni perusteella rakennettu hieman 1850-luvun jälkeen⁹. Väitettä tukee myös se, että vuonna 1858 Niemenkylässä tehtiin katselmus pankkilainaa varten. Tämä laina olisi hyvin todennäköisesti otettu juuri tällaista mittavaa ja kallista rakennusprojektia varten.

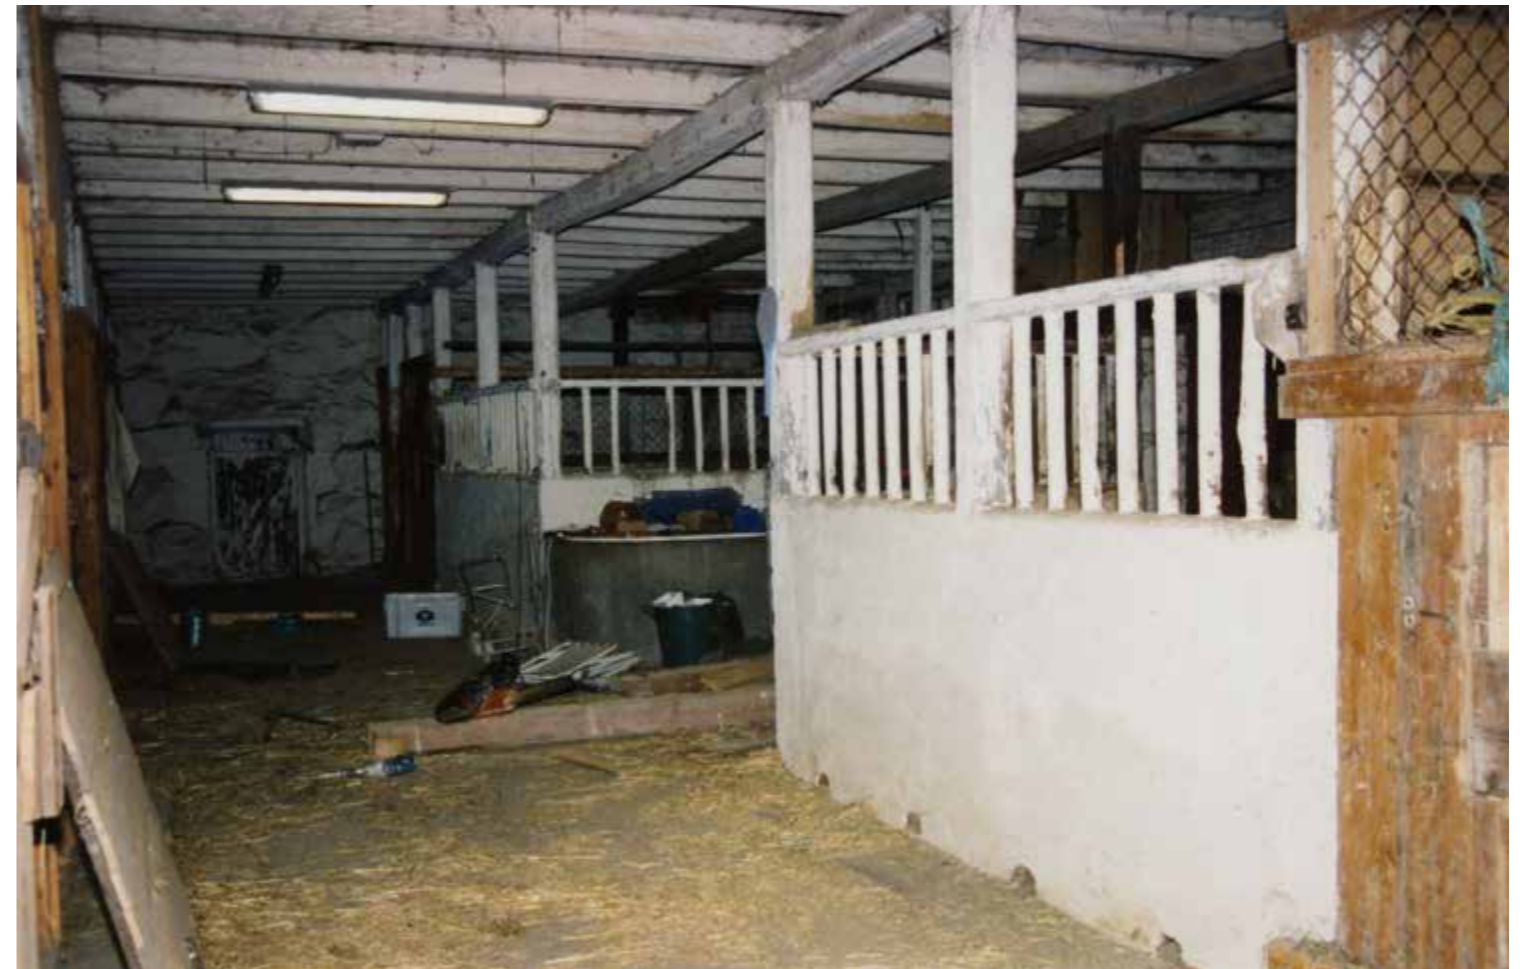
Vanha hevostalli purkutöiden alla, 1996

- 1996 Vanhan hevostallin purku sisäosilta kokonaan ja rakentaminen heinäkuivuriksi.
- 1988 – 1989, rakennusliike Salopojat Oy
- päärakennuksen peruskorjaus

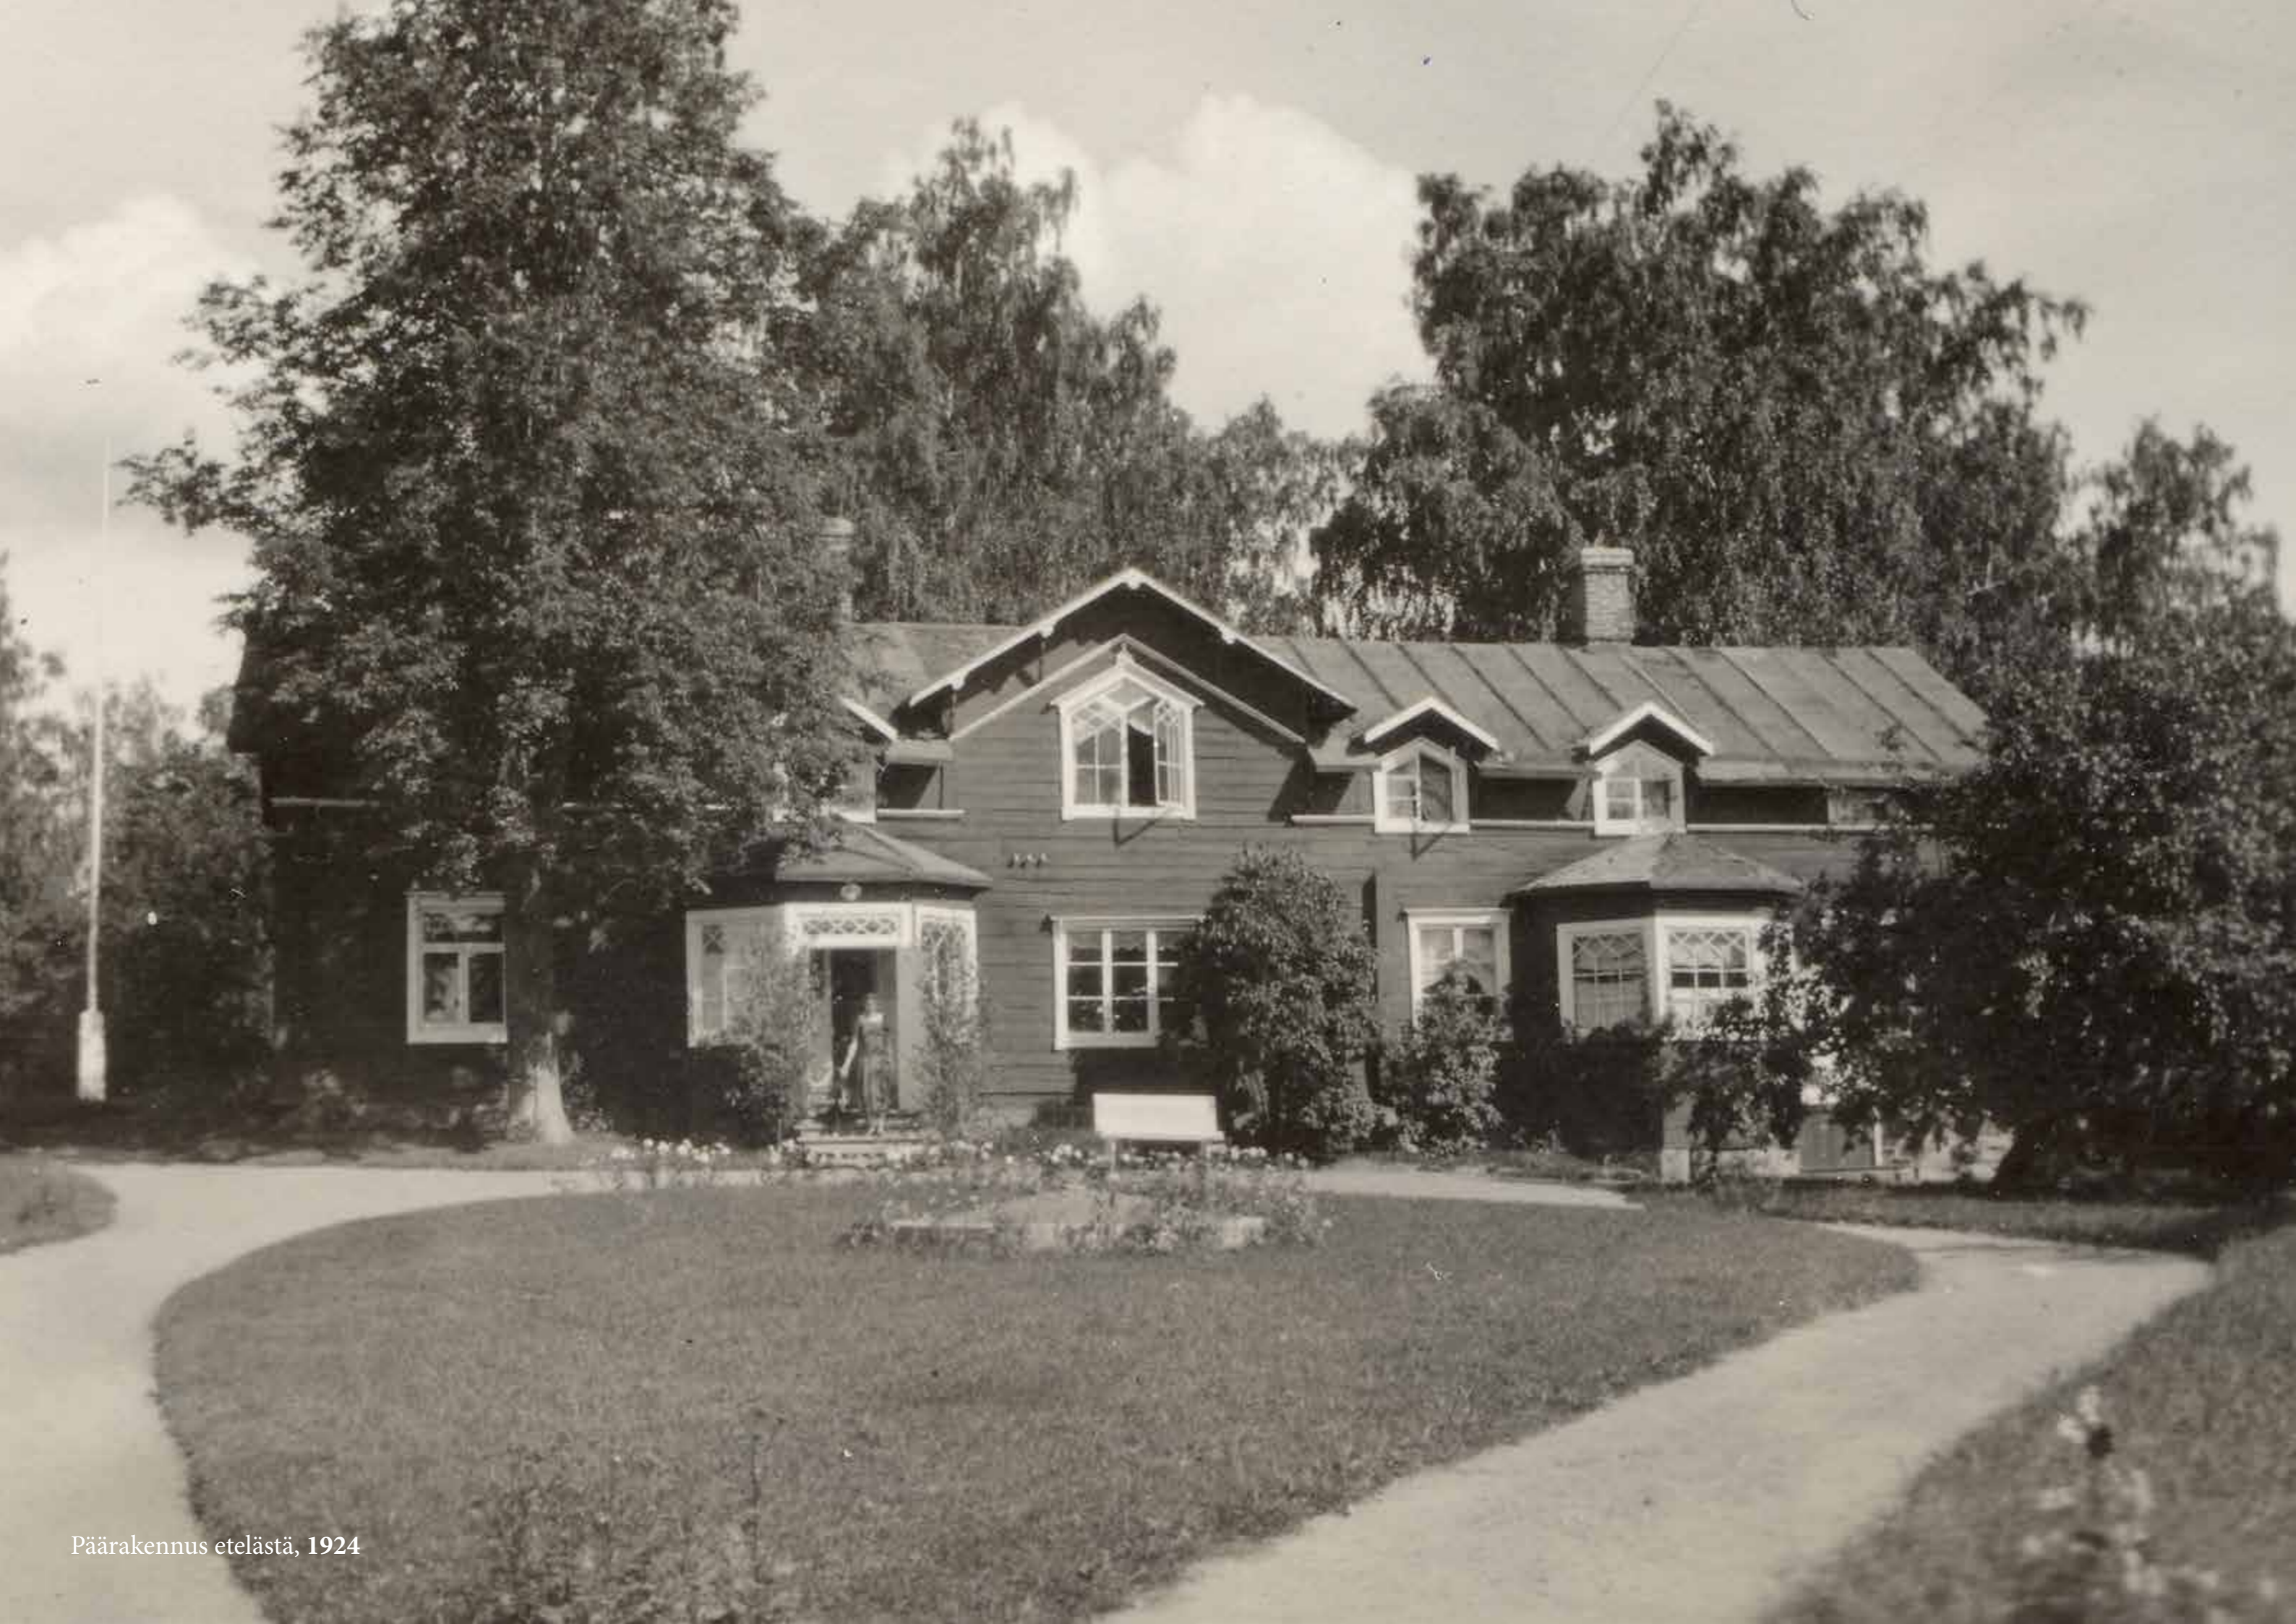
Päärakennus etelästä, 1924

Tämän päärakennuksen ensivaiheen, nykyisen olohuoneen, keskellä sijaitsi tulisija. Tämä tulisijan savupiippu näkyy vielä 1920- ja 1930-luvuilla otetuissa valokuvissa. Tulisijan runko näkyy mitä ilmeisemmin vuonna 1937 olohuoneesta otetuista valokuvista. Toista talovaihtoehtoa tukee se että 1920 ja 1930-luvun valokuvista näkee, että olohuoneen ja salien rungon päissä näkee laudoilla peitetyt pitkänurkat. 1930-luvun kuvissa olohuoneen eteläseinustan keskiosa on yhtenäinen, mikä sulkisi pois ensimmäisen vaihtoehdon ja, että sillä paikalla olisi joskus ollut pitkänurkka. Voimme myös perustellusti olettaa, että 1800-luvun karttoihin merkitty etelän puoleinen sisäänkäynti olisi säilynyt 1700-luvulta.

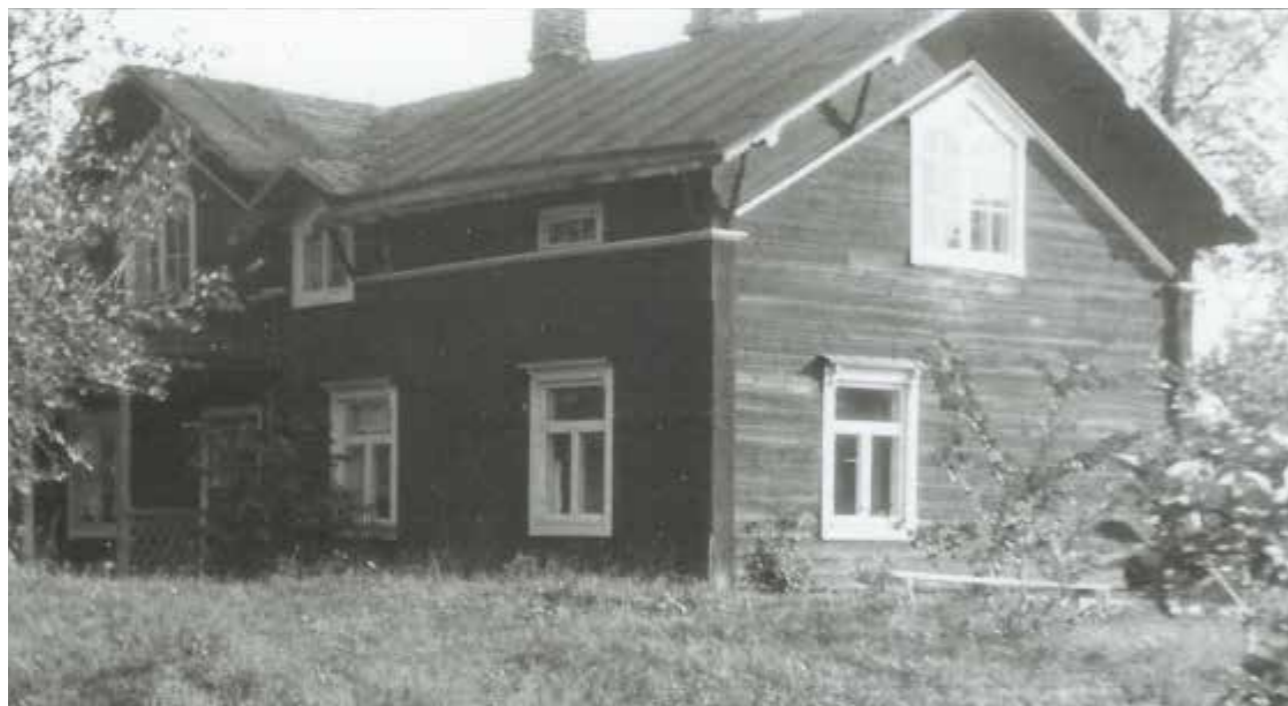
Päärakennus luoteesta, 1923

Päärakennuksessa oli vuoden 1923 valokuvassa kolmiorimoitetulla kattohuovalla päällystetty pituussuuntainen harjakatto, jossa oli suuret pääharjan korkuiset lisätaitteet etelä- ja pohjoissivujen keskellä (kattokulma 31°³⁹). Näiden yläkerran lisätaitteiden kohdalla sekä ainakin länsipäädyssä oli suuret viisikulmaiset ikkuna-aukot. Uusgotiikalle tyypillisenä ikkunoiden yläosassa oli vinoneliöruudutus. Yläkerran pienet ikkunat olivat teeman mukaisesti kiilamaiset, mutta ruutujaotus oli niissä kuitenkin perinteinen 6-ruutuinen. Näiden pienten ikkunoiden yläpuolella oli pieni lisätaitte katossa. Yläkerran ikkunoissa oli lisäksi kolmas tyyppi: pohjois- ja eteläsivun lännenpuoleisimmat ikkunat sekä eteläseinän idänpuoleisempi ikkuna olivat pieniä vaakasuuntaisia ullakkoikkunoita. Pituusakselin vastakkaisella puolella näittäisi lähemmän tarkastelun tuloksena olleen normaali pieni kiilaikkuna. Noin metri räystäslinjan alapuolella katonreunan suuntaisesti kulki myös valkoinen kapea koristelista.

Tiilestä muurattuja savupiippuja oli yhteensä kolme. Niistä yksi sijaitsi keskellä olohuonetta, kuten olen edellä maininnut – toinen olohuoneen ja salin välissä ja kolmas nykyisessä keittiössä. Salin länsiseinällä sijaitsi ennen vuoden 1937 remonttia hieno vihreä kaakeliuuni. Myös käynti olohuoneeseen tapahtui tulisijan eteläpuolelta.⁴⁰ Alakerran itäpäädyn viimeinen huone toimi vuonna 1924 ilmeisesti ruokasalina⁴¹. Erikoisena yksityiskohtana olohuoneen ikkunat ovat erilaiset muiden alakerran 6-ruutuisten ikkunoiden kanssa. Ilmeisesti 1800-luvun loppupuolella yleiseksi tullut kolmiruutuinen T-karmi, oli vaihdettu olohuoneen vanhojen ikkuiden tilalle, mutta loppujen ikkunoiden osalta remonti oli jäänyt kesken. Tästä voi kuitenkin tehdä sen johtopäätöksen, että olohuoneen aikaisemmat ikkunat olivat olleet muita ikkunoita selvästi iäkkäämpiä, jolloin ne oli pakko uusia. Tämä johtopäätös taas tukee sitä väitettä, että nykyinen olohuone on muuta rakennusta huomattavasti vanhempi.

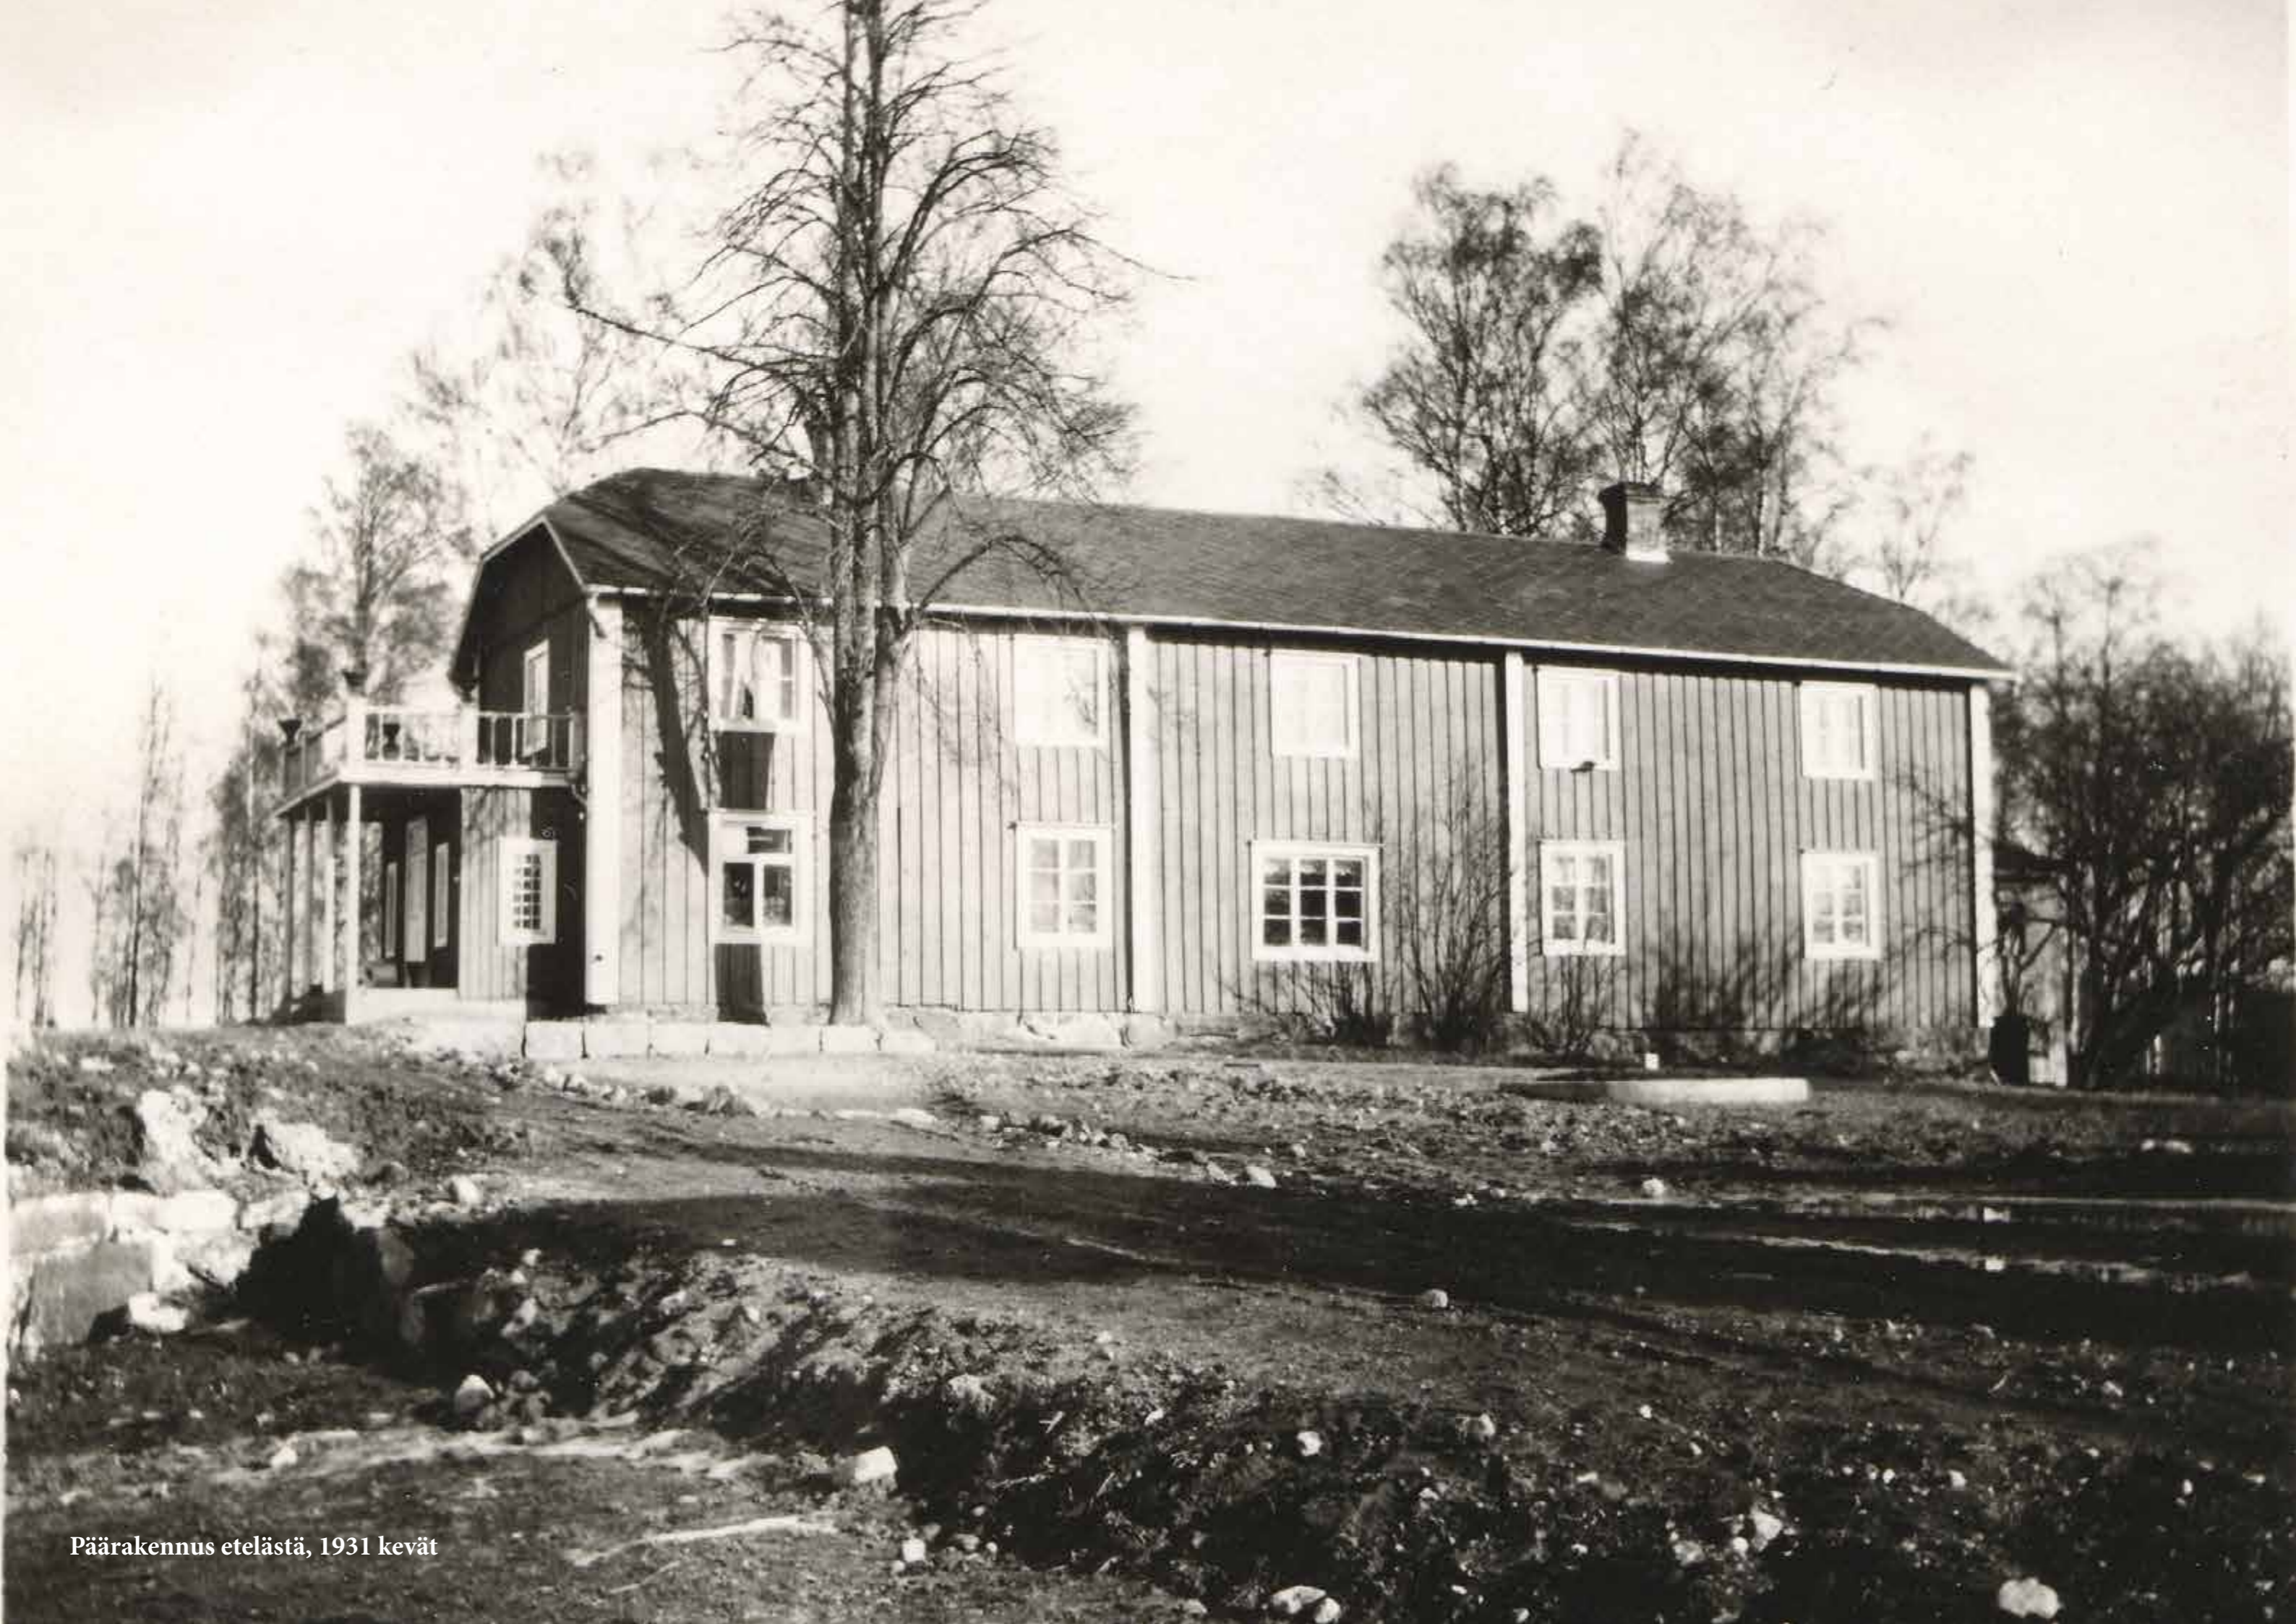
Päärakennus etelästä, 1931 kevät

Kreivi Mannerheimin ostaessa tila vuonna 1923 ryhtyi hän pian suuriin rakennustoimenpiteisiin myös päärakennuksen osalta. 1927 kevään aikana rakennuksen ullakkohuoneet korotettiin täyteen korkeuteen. Rakennuksen malli saatiin kreivin vaimon, Ingeborgin kotitalta Norjasta.⁴² Samalla yläkerta saa yhtenäiset neliruutuiset ikkunat. Katto sai uuden yksinkertaisemman muodon – pohjois- ja eteläsivun lisätaitteet poistuivat ja itä- ja länsipäätyihin tuli puolikorkeat aumakattopäädty. Uudeksi katemateriaaliksi valittiin eterniittilevyt, jotka asennettiin vinoruutu-kuvioon.
